## MINISTERIO DE AMBIENTE Y RECURSOS NATURALES, GUATEMALA

- I) **DE LA CALIDAD CON QUE ACTUAMOS:** Actuamos en nuestra calidad de vecinos que vivimos en las áreas de influencia del Proyecto "*Lotificación Residencial Boreal*" ubicada en zona 16 de la Ciudad de Guatemala."

## **EXPOSICIÓN DE DEBILIDADES TÉCNICAS IDENTIFICADAS EN EL EXPEDIENTE 376-2024**

**EXPOSICIÓN DE DEBILIDADES TÉCNICAS Y PETICIONES AL MINISTERIO DE AMBIENTE DE RECURSOS NATURALES DE GUATEMALA - ARGUMENTOS PRESENTADOS EL 11 DE NOV. 2024**

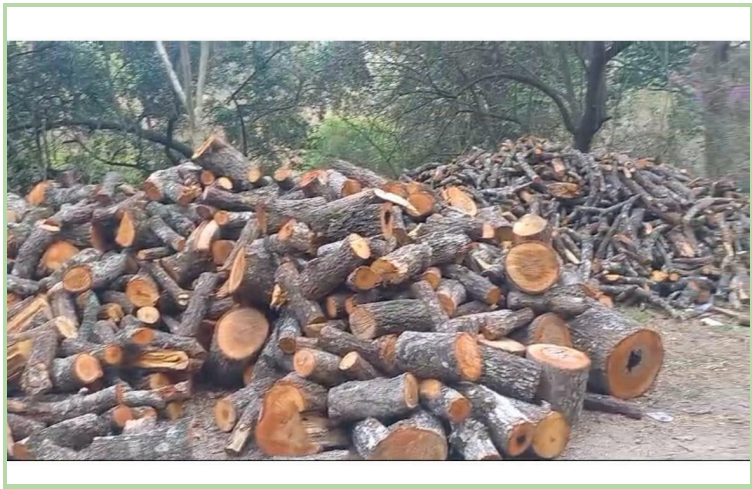
Sin embargo, en la zona ya se han talado una gran cantidad de árboles, lo cual se evidencia en las fotos tomadas por los vecinos. A continuación, fotografía tomada por vecinos de la zona 16.

Además, se hace mención de dicha tala en el informe de CONAP del 20 de septiembre (Oficio No. DRM 281/2024, Ref. JDIT/jdit, solicitado por el Diputado José Chic, en dónde se plasman los resultados de las visitas al área afectada.

**Determinación botánica de los árboles aprovechados:** Se ven residuos de diferentes especies forestales de palo de pito (*Erythrina berteroana*), pino candelillo (*Pinus maximinoi*), de encino (*Quercus peduncularis*), guajillo (*Acaciella angustissima*), cushín (*Inga micheliana*), guachipilín (*Diphysa americana*), guayaba silvestre (*Psidium guajava*), Eucalipto (*Eucalytus torelliana*), Anona (*Annona cherimola*), nispero (*Eriobotria japonica*) y palo jiote (*Bursera simaruba*).

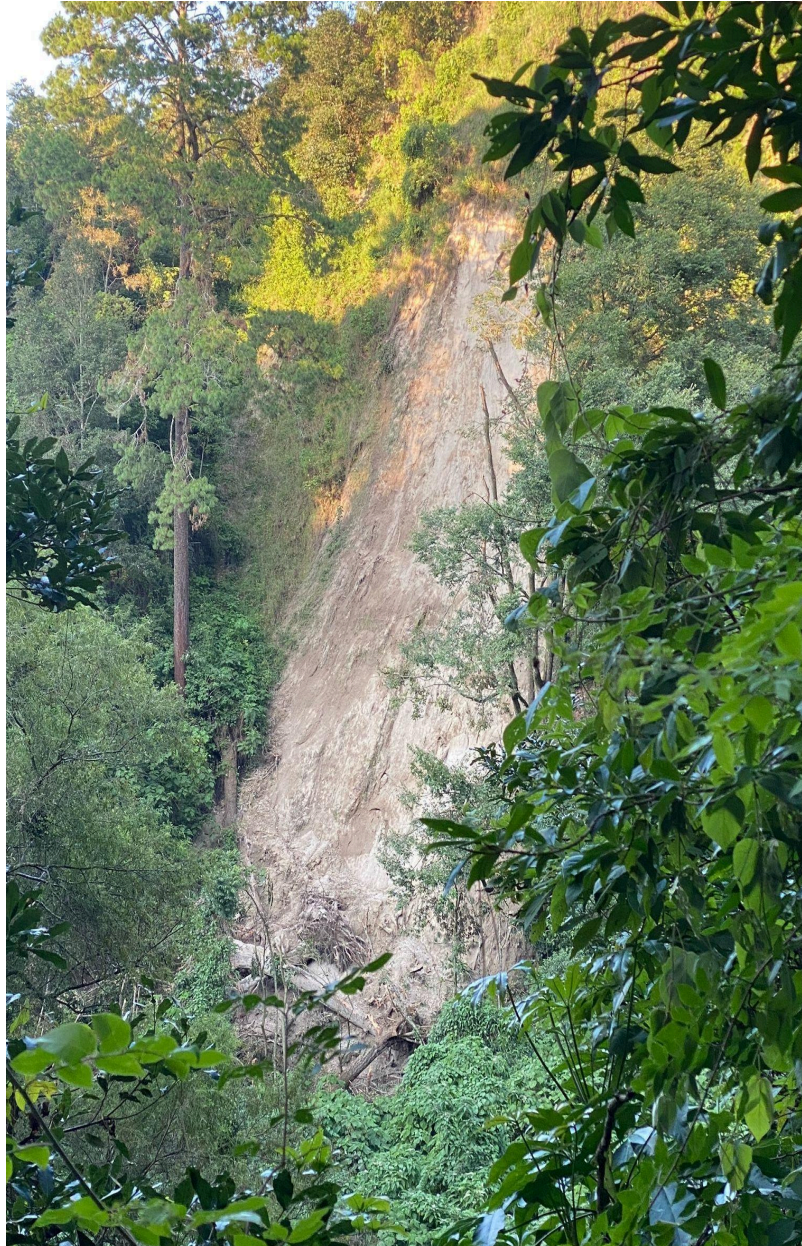
Como evidencia, el día 9/10/2024 se visitó el Parque Ecológico de Kanajuyú desde el cual se observa el terreno donde se tramité la licencia ambiental del EAI-5322-2023, se identificó un deslizamiento de tierra debido a las fuertes lluvias en dicha propiedad privada en la ubicación aproximada 14°36'59.5''N y 90°28'41.2''W.

Imagen 5: fotografía del terreno privado donde se obtuvo la Licencia Ambiental EAI-5322-2023, se observa deslizamiento de tierra de grandes proporciones.

3. Reevaluar el nivel de riesgo del área del proyecto Boreal por deslizamientos por parte de CONRED, ya que dentro del proyecto hay zonas G0 las cuales por la pérdida de cobertura forestal se incrementa el riesgo. Además, que a inmediaciones del proyecto se han producido deslizamientos y socavamientos que han afectado a familias en Santa Rosita en la zona 16 por haber perdido su vivienda, como también el daño a las vialidades en esa misma área (no reparada a la fecha) y cerca de la nueva Embajada de los Estados Unidos de América (ya reparada).

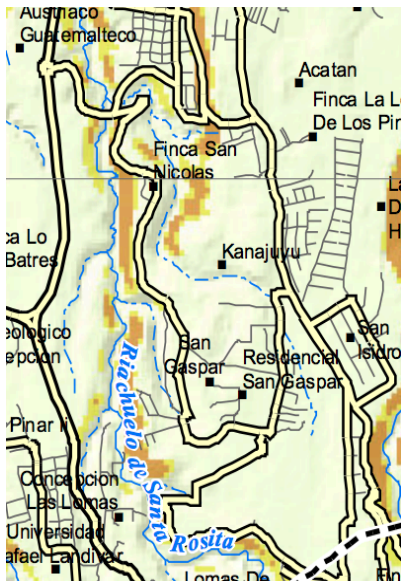
Imagen 5: En esta fracción del mapa de Amenaza por Deslizamiento e Inundaciones (CONRED, 2015) se puede observar en primer lugar que el río que pasa por el área, es tributario al Riachuelo Santa Rosita, es decir que forma parte de la Microcuenca Santa Rosita (cuenca número 95186990), por lo que se encuentra bajo Régimen de protección especial.

Solicitamos que MARN tome en cuenta lo anterior, ya que la ocupación del Proyecto Boreal es mucho mayor que lo establecido en el Reglamento. De igual forma, exigir que la Municipalidad de Guatemala cumpla con estos Reglamentos y verifique el otorgamiento de Licencias de construcción en dicha área.

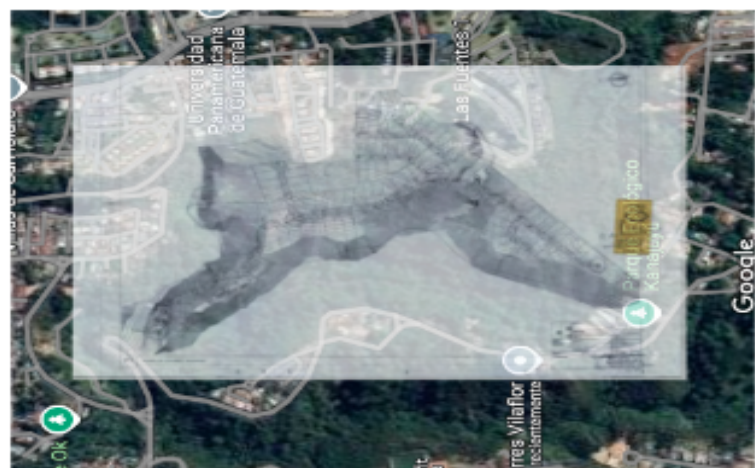
Imagen 9: sobreposición entre plano de la lotificación y topografía, y fotografía Google maps. No a escala. Fuente Google Maps 2024, elaboración propia.

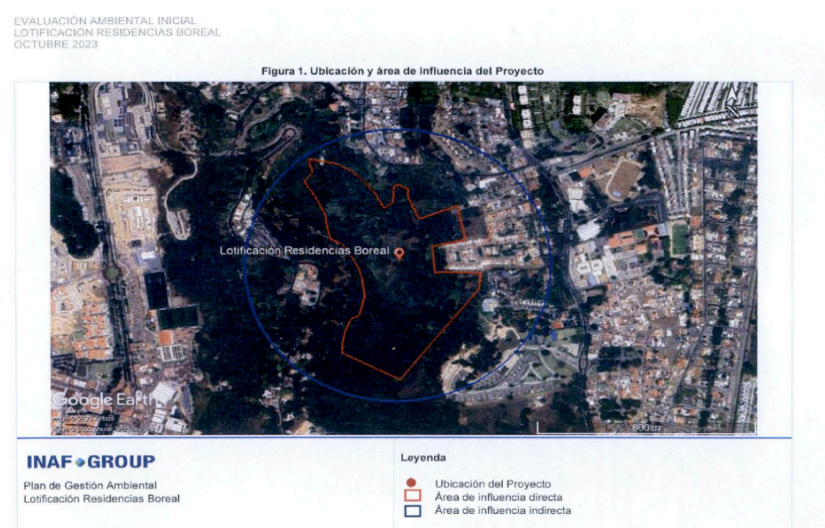
Imagen 10: ubicación y área de influencia del proyecto extraído del EAI-5322-2023, folio 19 del exp físico, página 26 del exp digital.

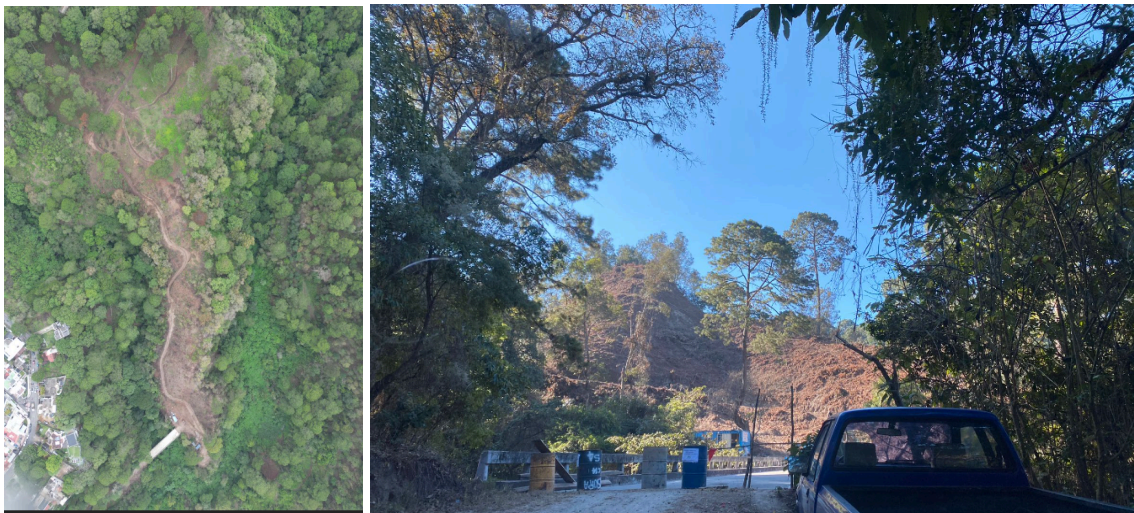
Lo anterior es preocupante debido a que dentro del área de impacto del proyecto se encuentra un ecosistema con alto valor biológico, el cual no ha sido tomado en cuenta para la aprobación de la Licencia Ambiental. También es importante mencionar que la tala autorizada en la Licencia de Aprovechamiento Forestal por INAB no abarca la extensión completa de las zonas a intervenir por el proyecto, ya que no se visibiliza que incluyan los lotes los cuáles serán impactados por la tala al momento de construir las viviendas.

Imagen 11: derecha, fotografía de Dron del área talada. Imagen 12: izquierda, fotografía tomada en la entrada del proyecto, frente al puente.

Además que esto viola claramente lo establecido acorde al "REGLAMENTO DE CONTROL URBANO PARA LAS ZONAS BAJO RÉGIMEN ESPECIAL DE PROTECCIÓN POR RIESGOS" (MuniGuate, 1999), en el Artículo 4 establece que: *"Toda persona individual o jurídica, propietaria de las zonas sujetas a este Reglamento (áreas de protección por riesgo), deberán establecer un índice de ocupación máximo del 20%, cualquiera que sea su uso; y el restante 80% se destinará como un área de Conservación Ecológica."*
